Untersuchungsbericht

3X249-0/00
Juni 2001

Art des Ereignisses:	Unfall
Datum:	30. September 2000
Ort:	Schönebeck-Zackmünde
Luftfahrzeug:	Segelflugzeug
Hersteller / Muster:	Zaklady SZD-30 "Pirat"
Personenschaden:	Luftfahrzeugführer tödlich verletzt
Sachschaden:	Luftfahrzeug zerstört
Drittschaden:	keiner

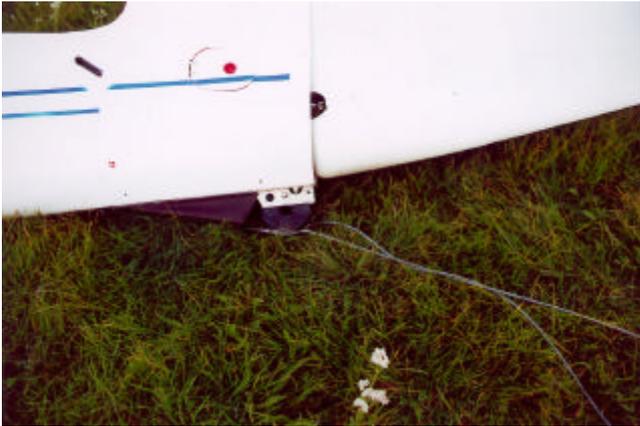
Schleppseil ohne Vorseil und Seilfallschirm wurde am Sporn fixiert vorgefunden.

Bild 1: am Sporn verfangenes Schleppseil

Die Länge des Seiles vom Sporn bis zum Seilende betrug 27 m. Das von der linken Seite des Segelflugzeuges weiter in Richtung Winde verlaufende Schleppseil war gestrafft und führte von der Unfallstelle in nördliche Richtung zu dem 382 m entfernten umzäunten Gelände um die Flugzeughalle. Es wurde festgestellt, dass das Seil an einem der Betonpfosten der nordöstlichen Umzäunung hängen geblieben war.

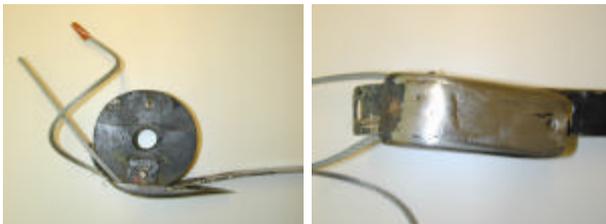
Der Sporn des Segelflugzeuges wurde ausgebaut und für weitere Untersuchungen zur BFU nach Braunschweig gesandt. Der Sporn bestand aus einem Bandeisen, einem mit zwei Nieten daran befestigten Formblech und einem Gummidämpfer. Der in Flugrichtung vordere Niet fehlte. Das Schleppseil war zwischen dem Formblech und dem Bandeisen verklemmt.

Bild 2: Detail aus Bild 1 von rechts Bild 3: Detail aus Bild 1 von unten

Die Verformungen an dem Sporn des Segelflugzeuges deuteten darauf hin, dass dieser bereits bei einem zurückliegenden Flug beschädigt worden war. Ob und in welchem Umfang eine Vorflugkontrolle durchgeführt wurde und ob dieser Schaden dabei erkannt wurde, konnte nicht festgestellt werden.

infolge einer zurückliegenden Beschädigung des Sporns das zweite Seil an dem Segelflugzeug hängen blieb,
